Torre de Penegate

São Miguel de Carreiras, Vila Verde
Acrónimo: TPNGT09

TRABALHOS ARQUEOLÓGICOS DE LEVANTAMENTO
(Leitura estratigráfica de alçados)

RELATÓRIO

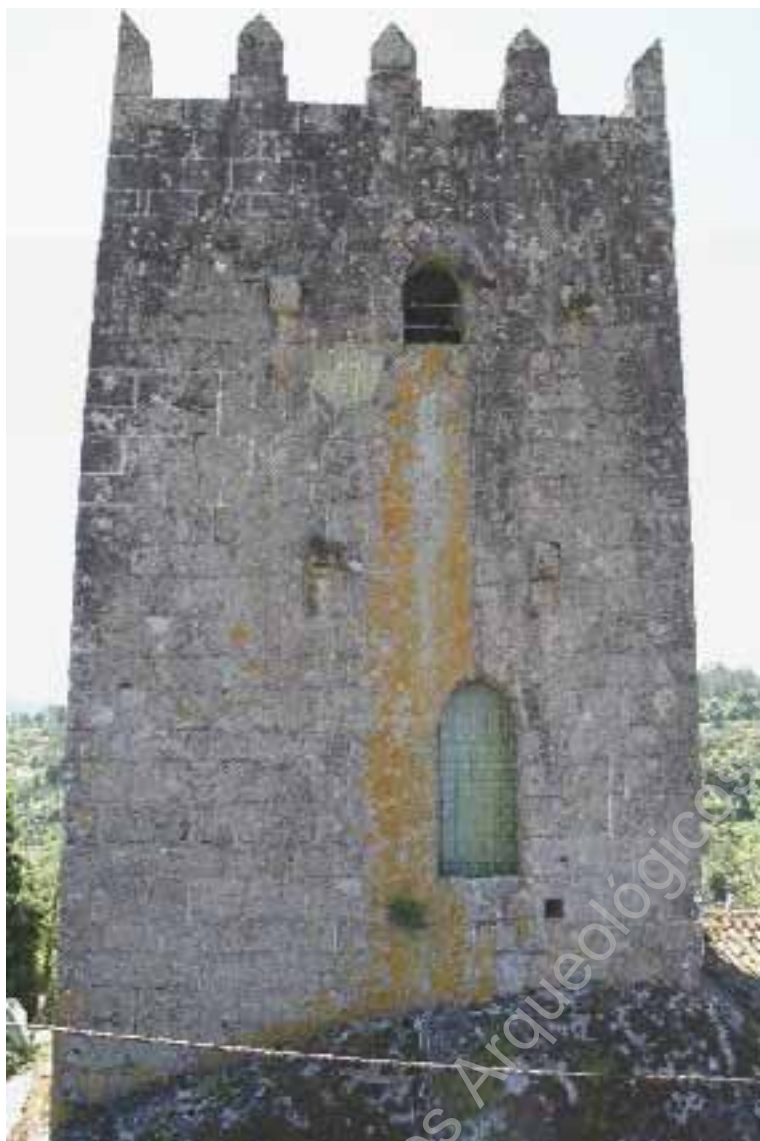
Foto 6: (UAUM – 0495) Alçado 06 – (NE/SO).

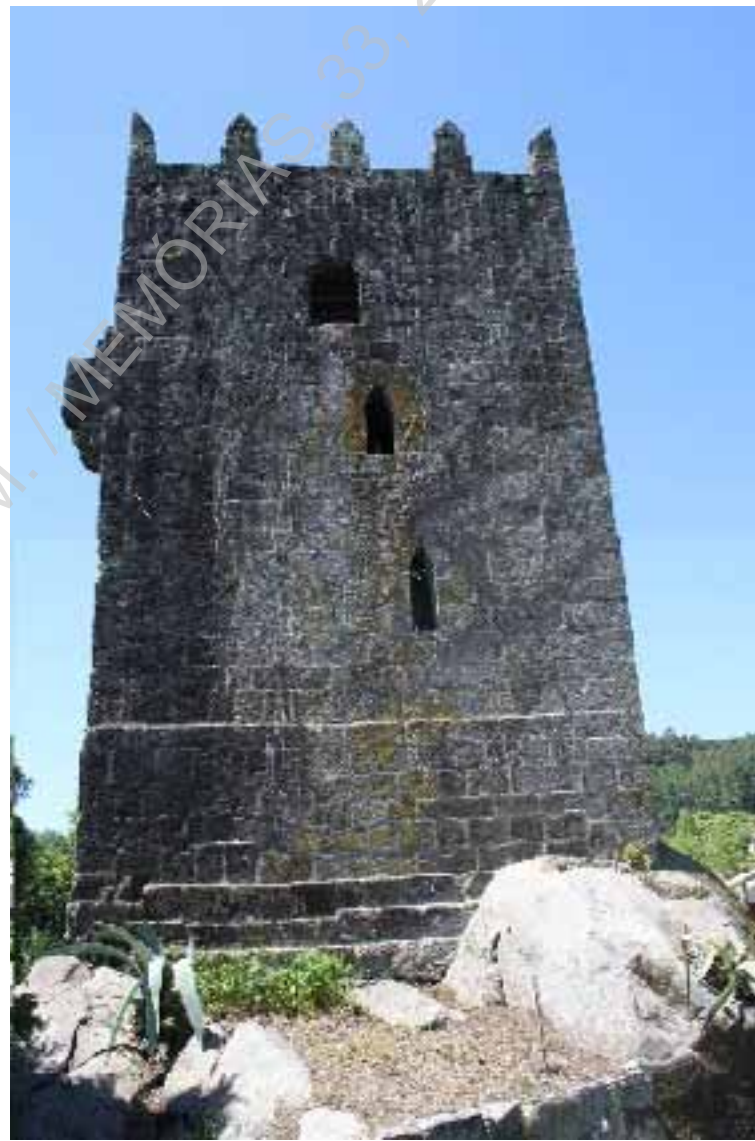
Foto 7: (UAUM – 0503) Alçado 07 – (SE/NO).

No alçado 07 foi possível identificar os rasgos operados para alargar as aberturas originais (UE018 e UE019), bem como o recorte (UE108) para a colocação de um cano (UE020) de escoamento das águas pluviais no piso de cobertura.

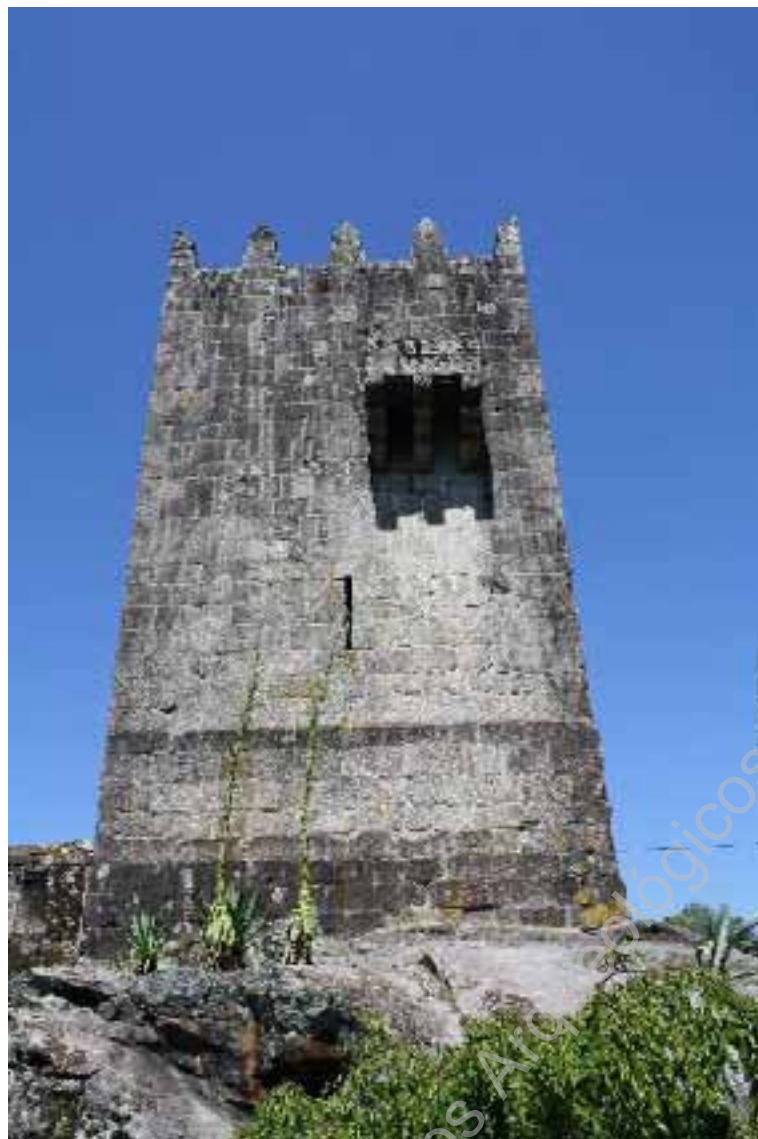
Foto 8: (UAUM – 0530) Alçado 8 – (SO/NE).

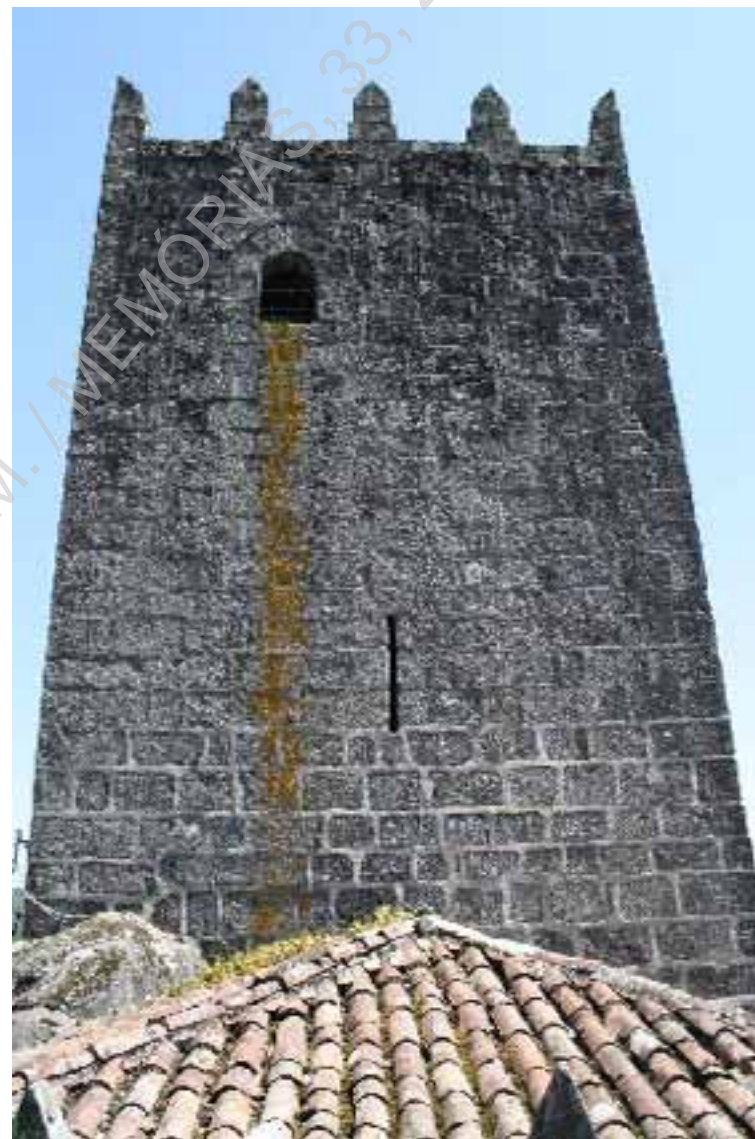
Foto 9: (UAUM – 0519) Alçado 05 – (NO/SE).

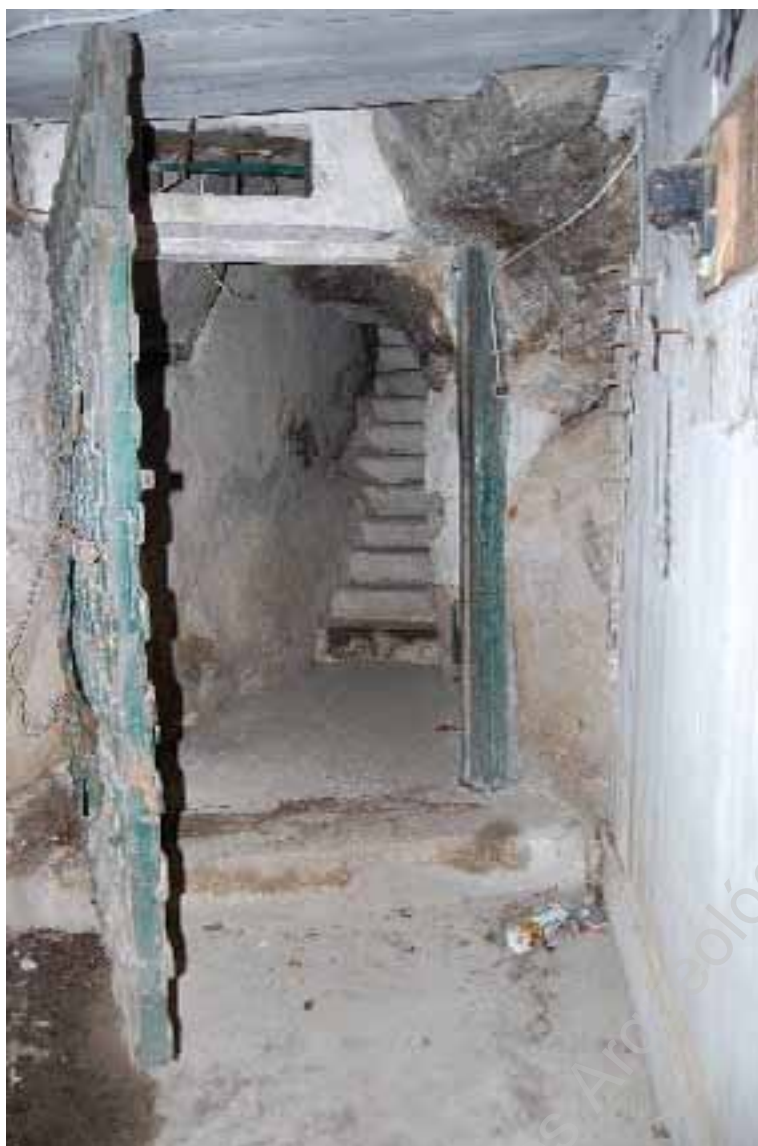
Foto 10: (UAUM – DSC_3691) Anexo, porta de acesso inferior para a Torre – (SO/NO).

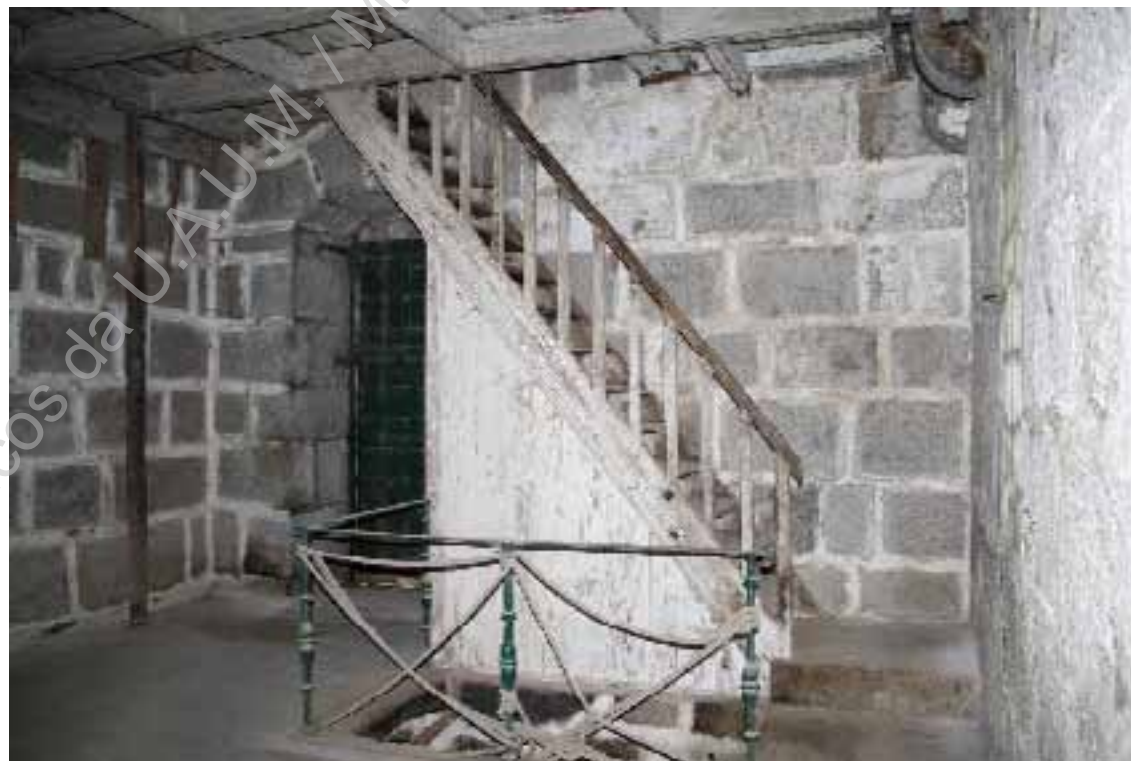
Foto 11: (UAUM – 0544) Piso 0, alçado 02 – (SO/NE).

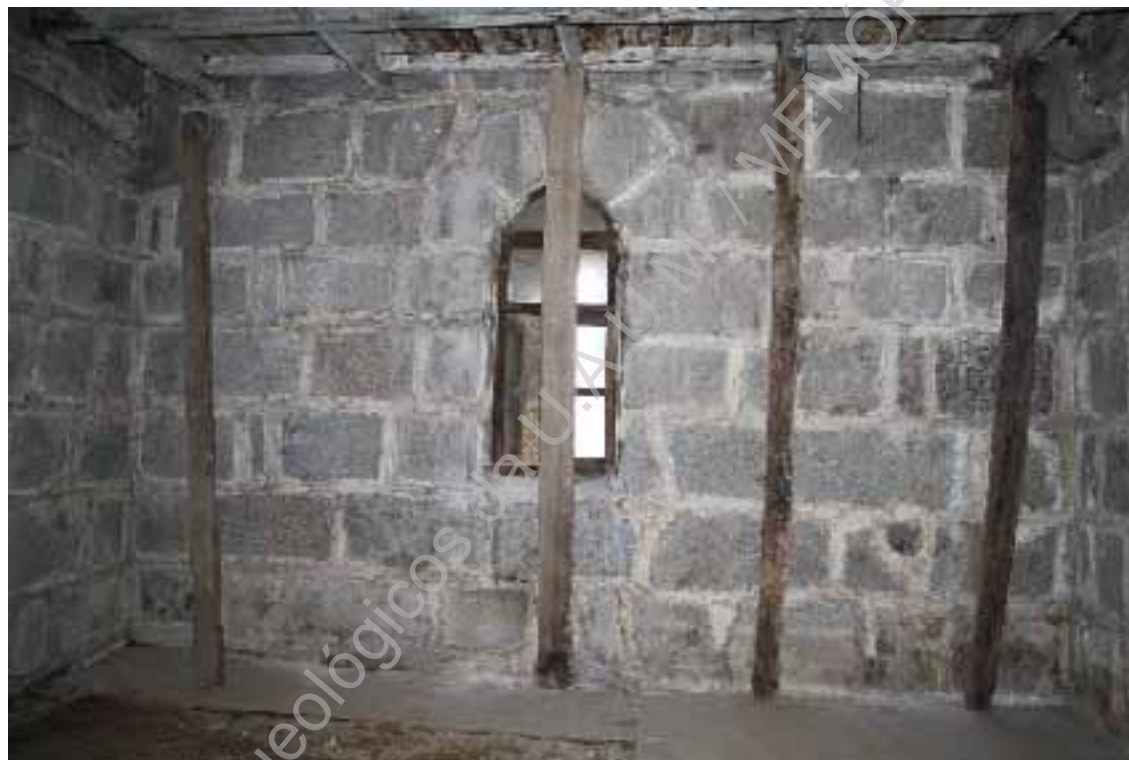
Foto 12: (UAUM – 0556) Piso 0, alçado 04 – (NE/SO).

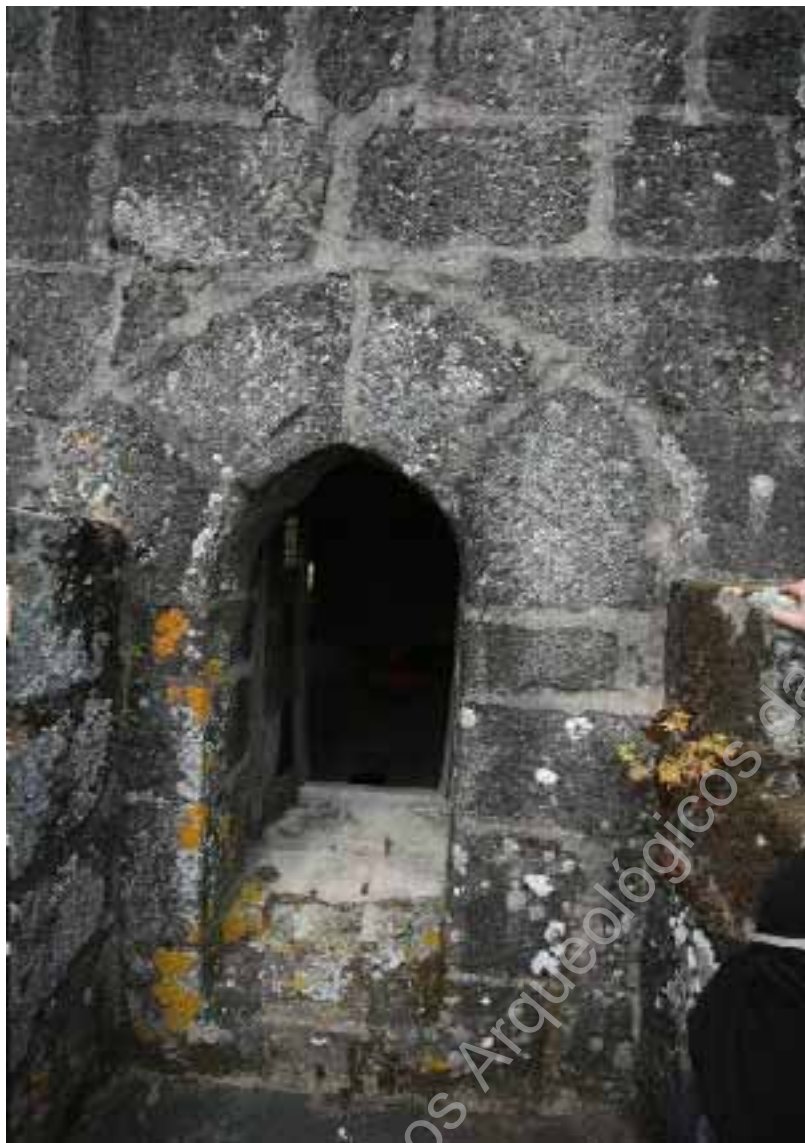
Foto 18: (UAUM – IMG_3009) Alçado 08, pormenor exterior do vão de porta que dá acesso ao balcão – (SE/NO).

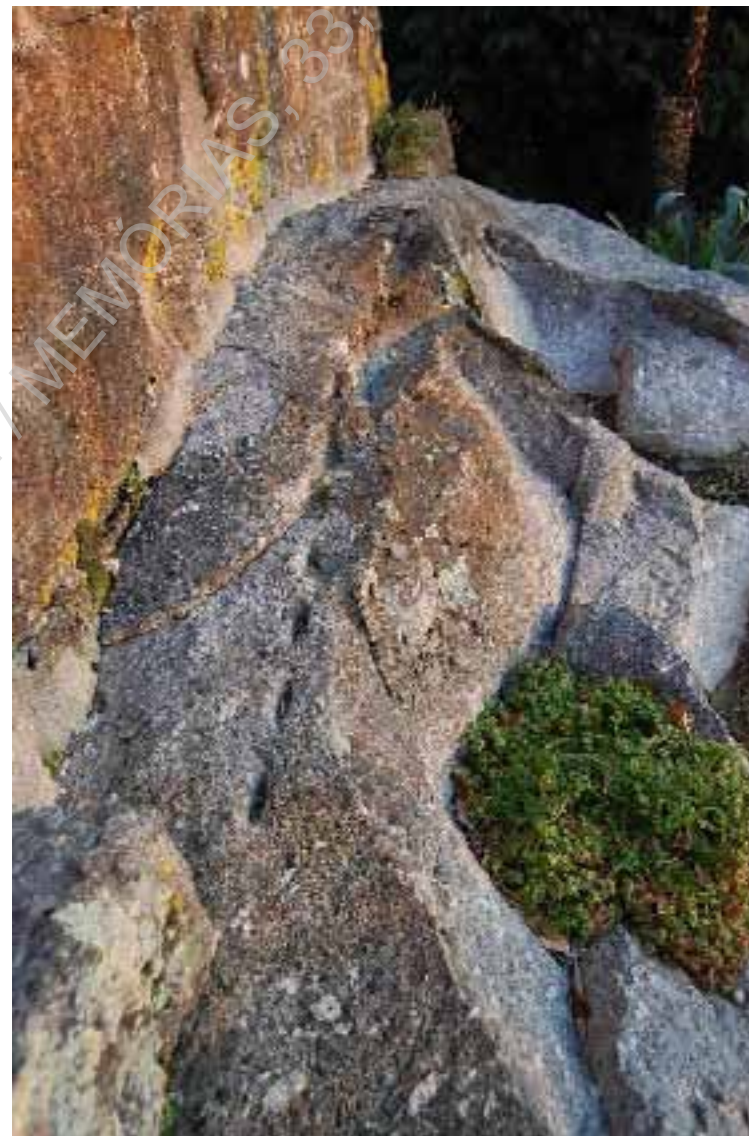
Foto 19: (UAUM – DSC_3742) Pormenor dos negativos de uso de guilhos para recortar a rocha – (NE/SO).

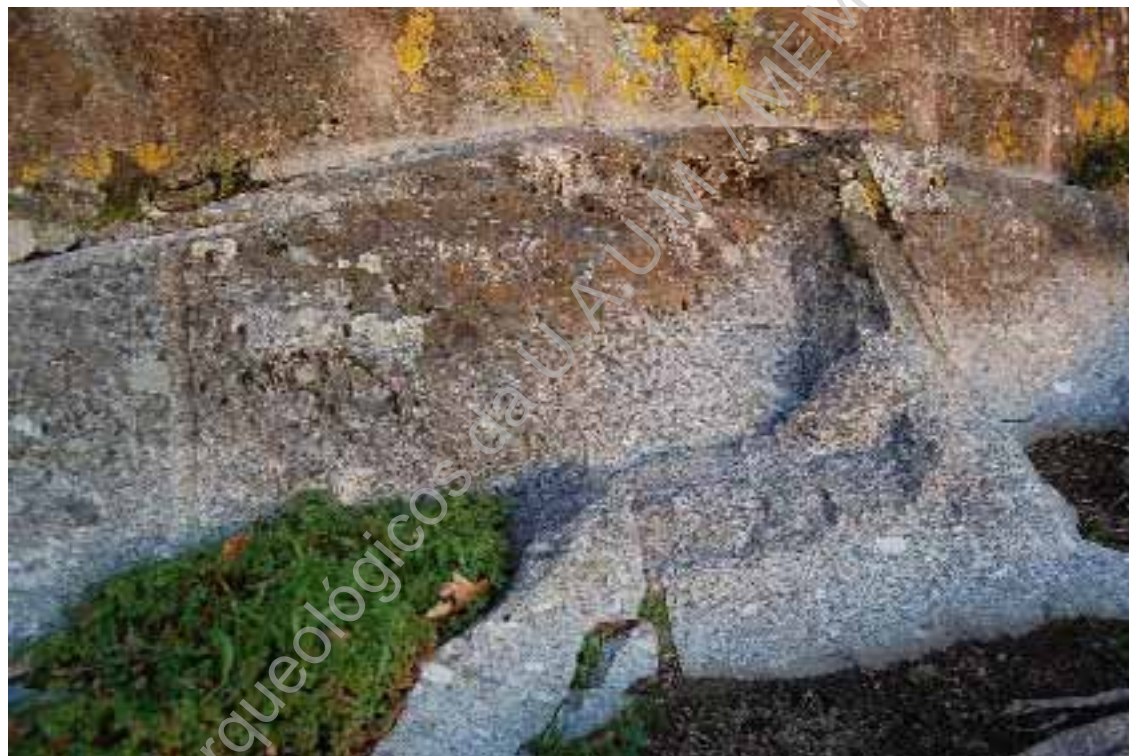
Foto 20: (UAUM – DSC_3702) Pormenor do rasgo operado na rocha com recurso a broca mecânica semelhantes aos recortes encontrados para a construção do anexo – (SO/NE).

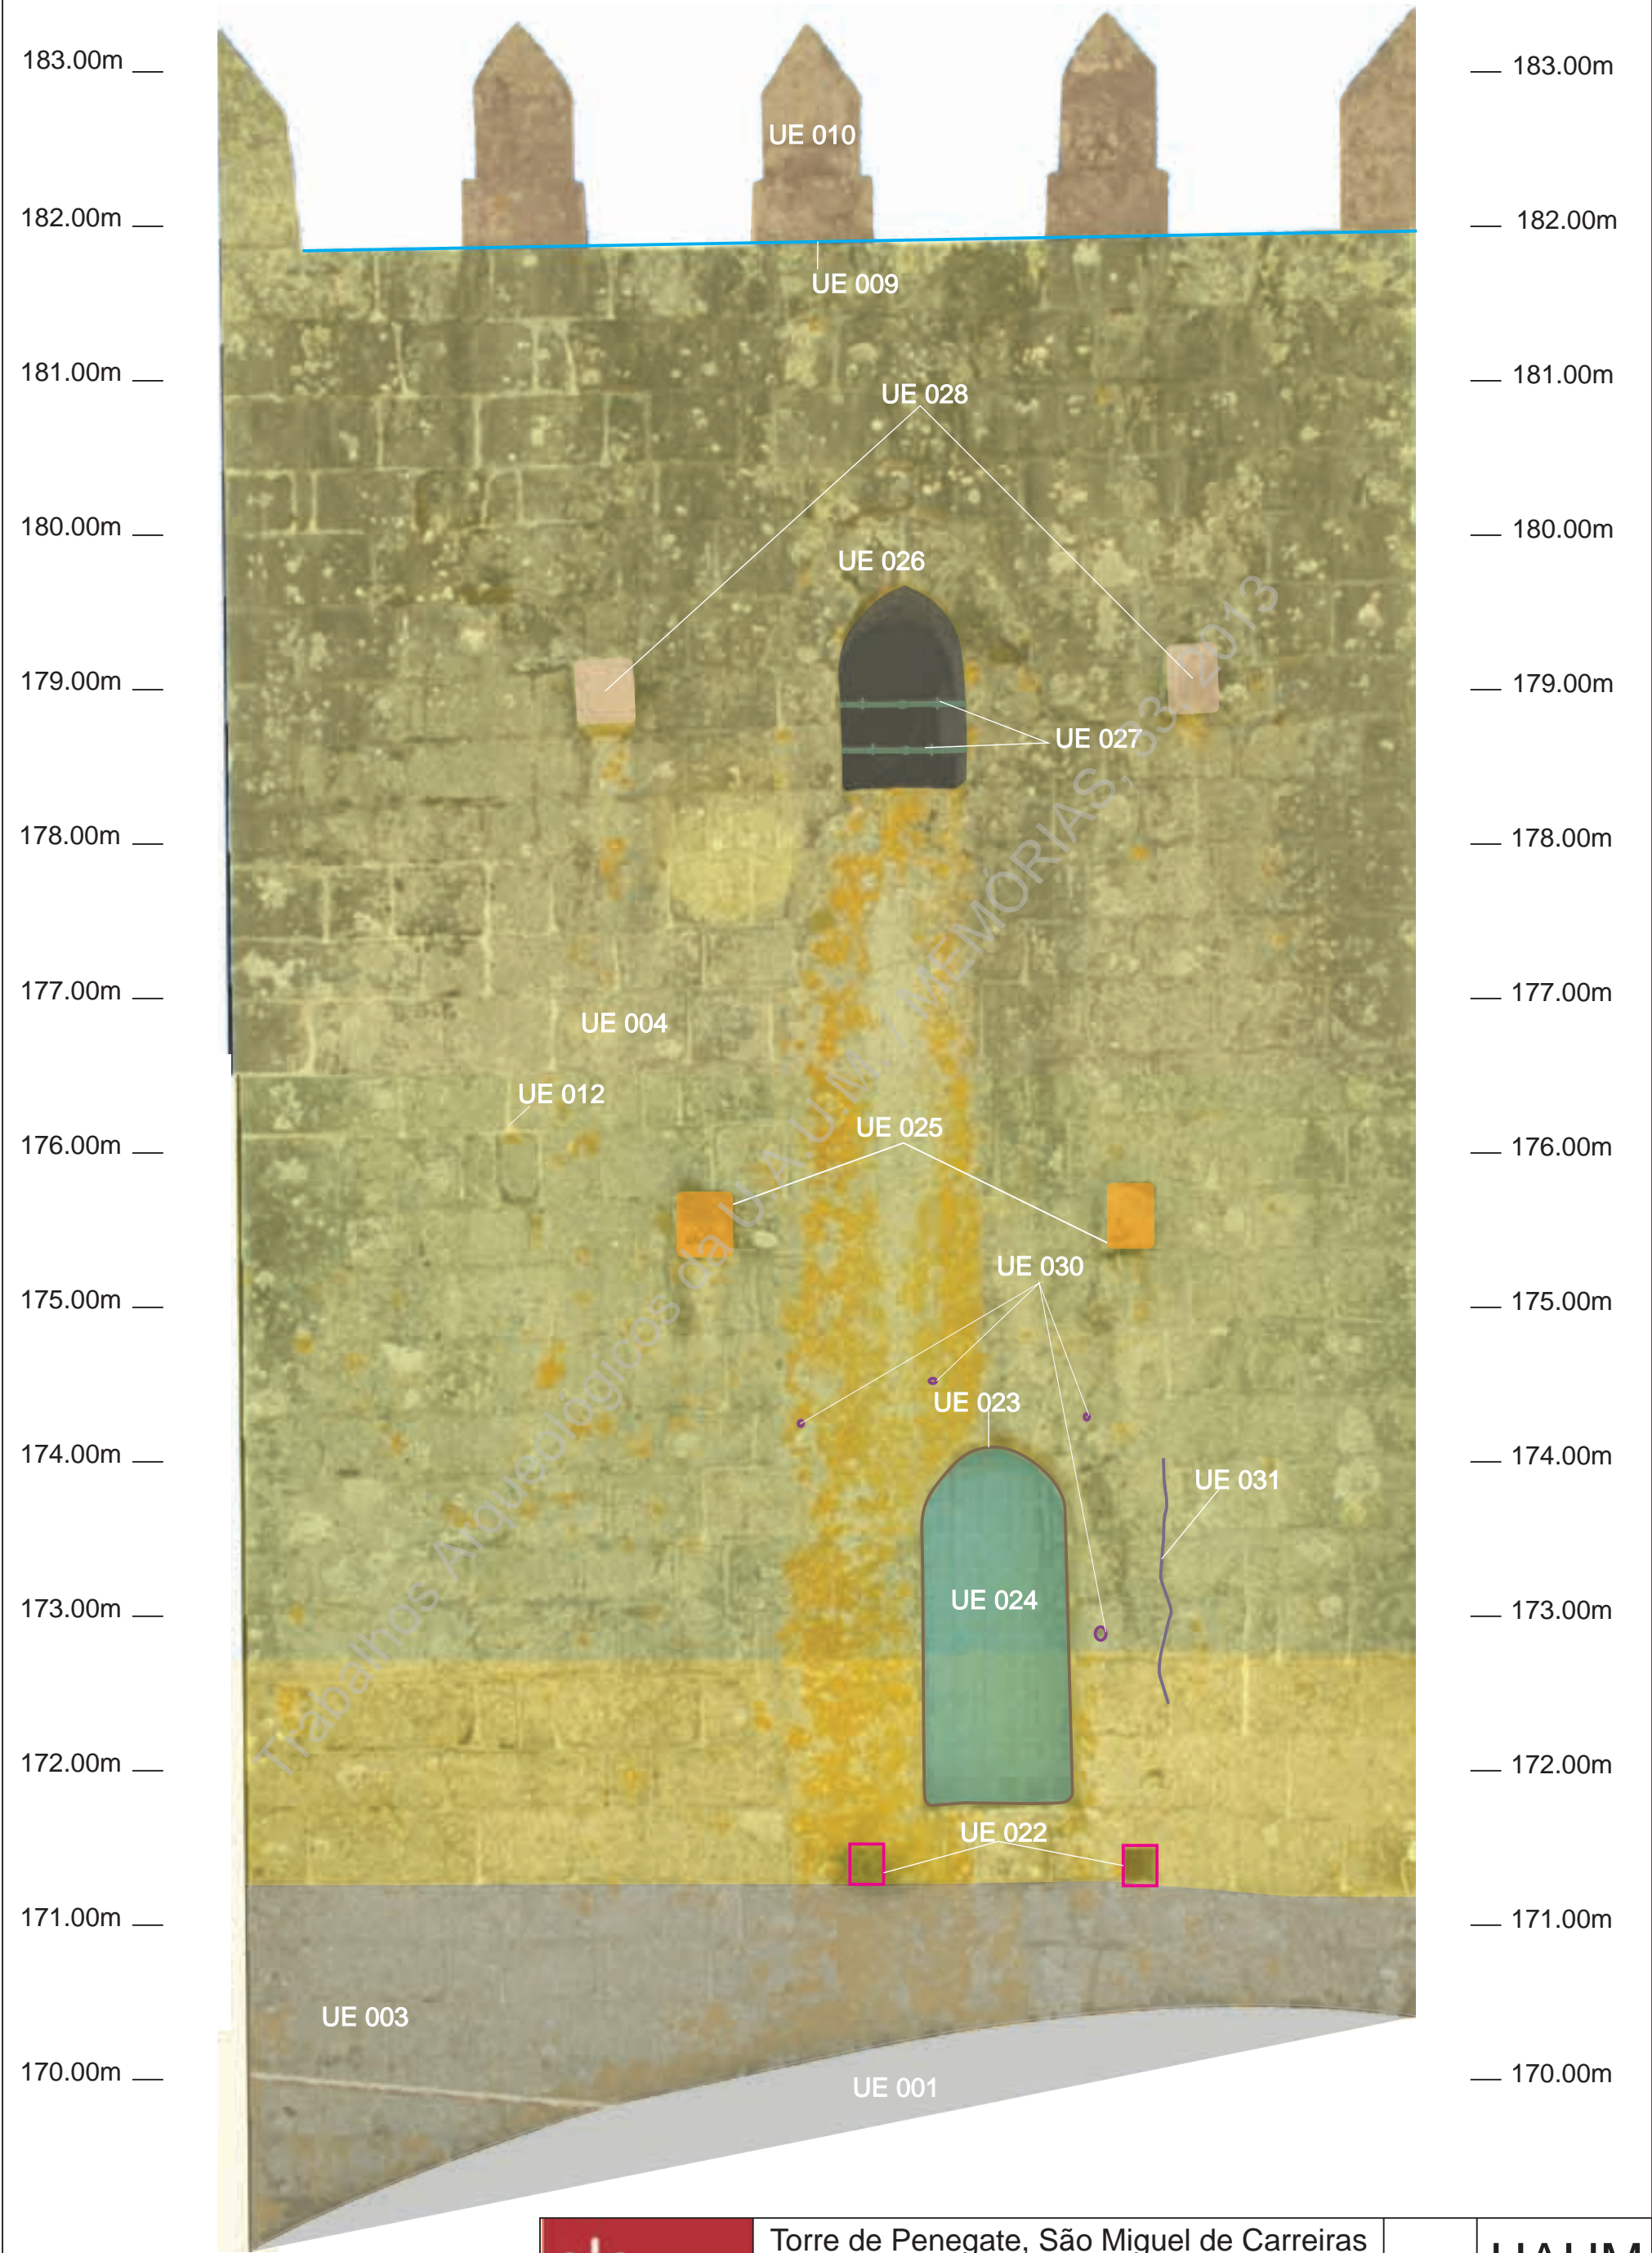
Torre de Penagate, São Miguel de Carreiras
TPNGT09
Alçado 6 - levantamento topográfico
<div><div></div><div>01m2m</div></div>

No alçado 06 individualizaram-se ainda dois grandes agulheiros regulares (UE022) localizados abaixo da soleira da porta principal de acesso ao exterior, que se correlacionarão com o conjunto de mísulas (UE025) que sobrepuja a porta, bem como com os pequenos agulheiros que a ladeiam

(UE030), sugerindo a existência de uma estrutura adossada à porta principal. Individualizou-se ainda o suporte do candeeiro de iluminação pública (UE029).

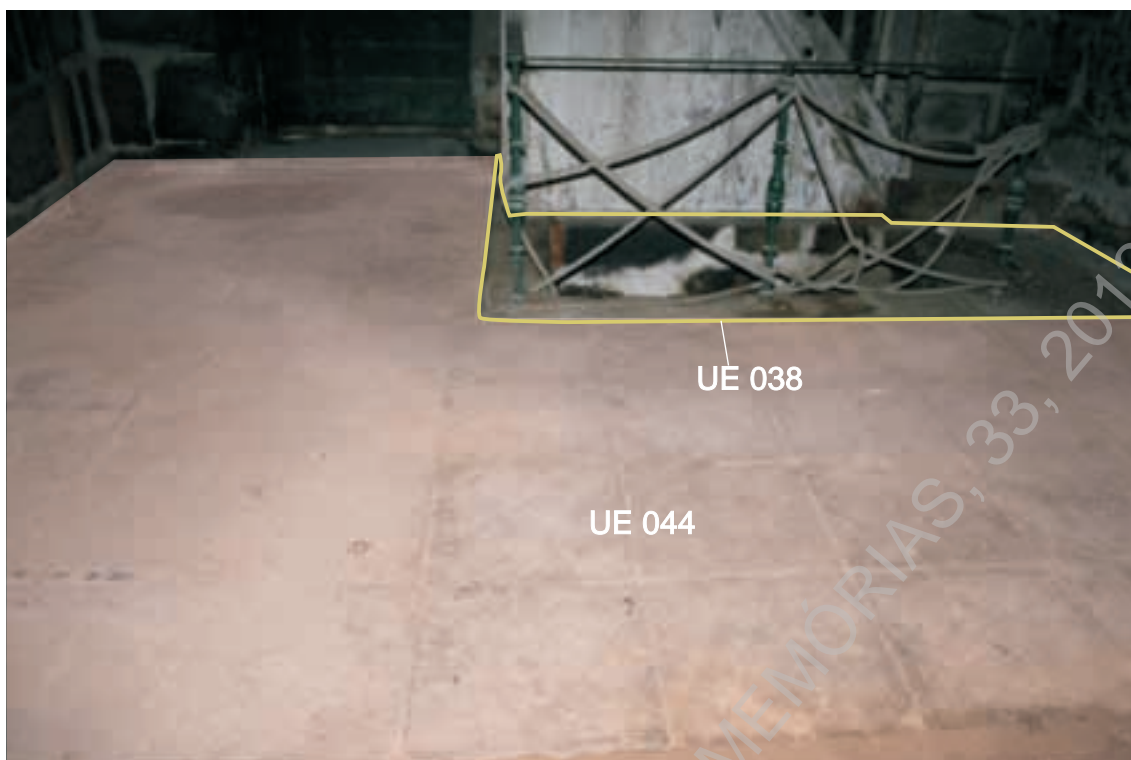
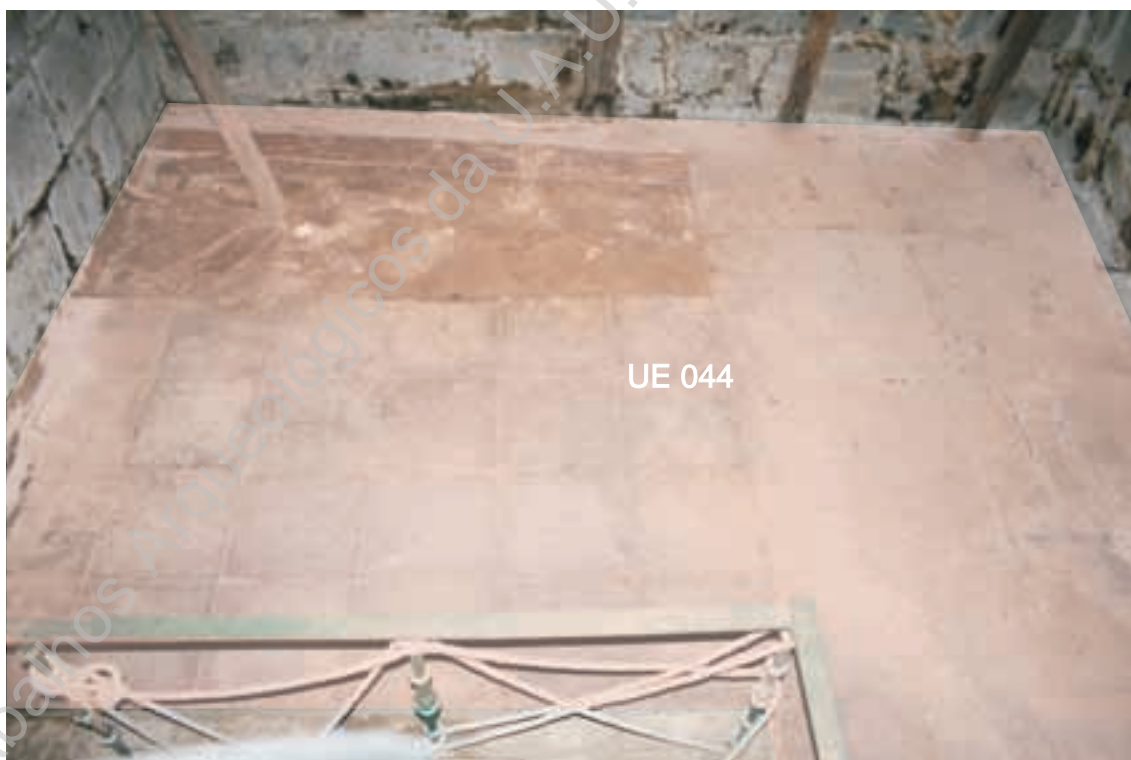
Universidade do Minho Unidade de Arqueologia	Torre de Penegate, São Miguel de Carreiras		28	UAUM
	TPNGT09			
	Piso 0 - leitura estratigráfica			2010
	1. Vista SO/NE.	2. Vista NE/SO.

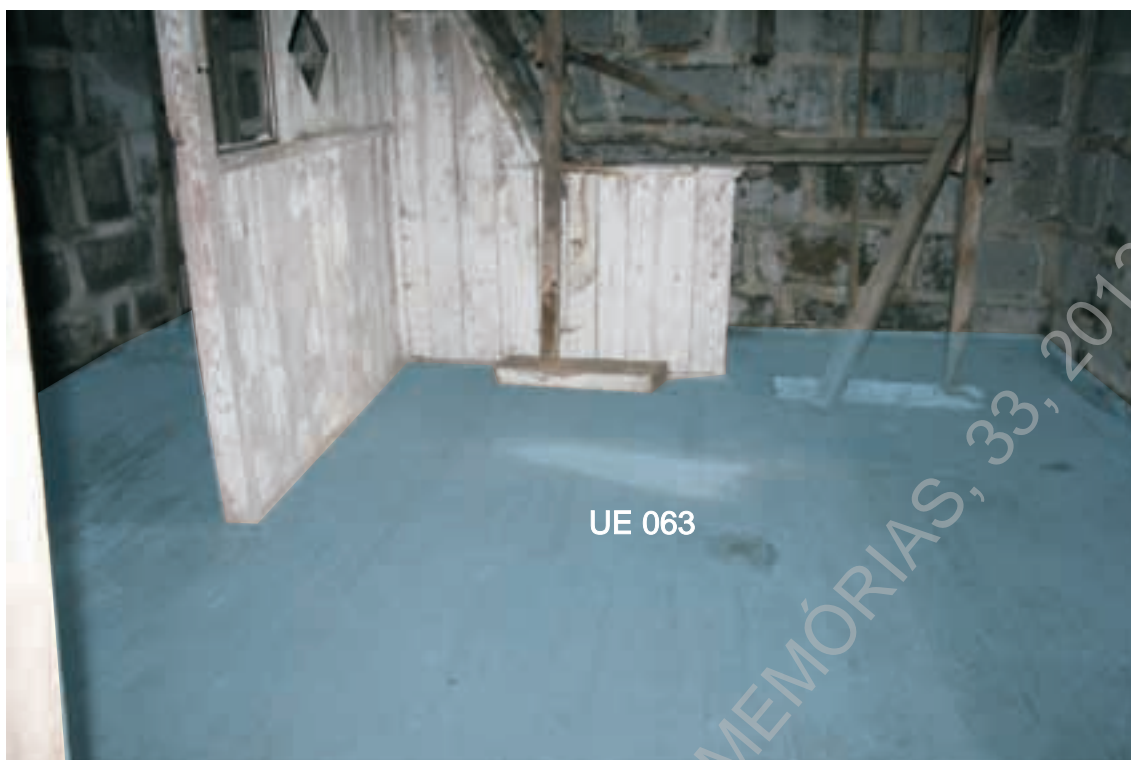
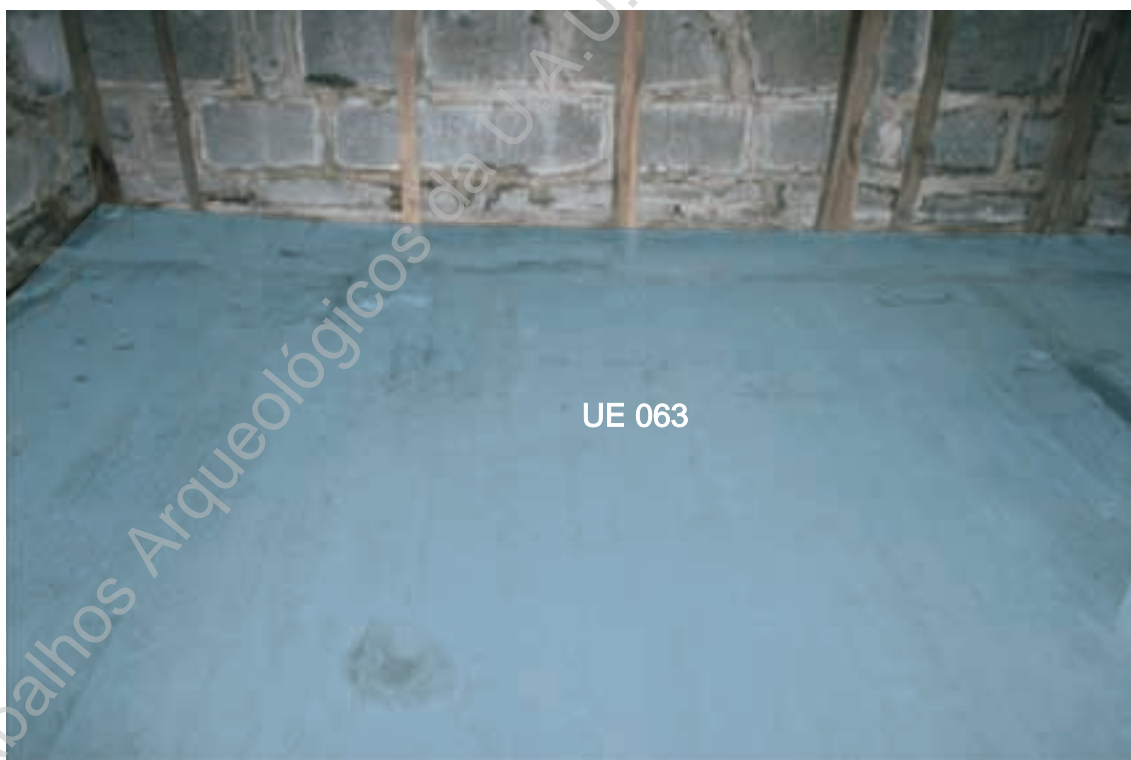
Universidade do Minho Unidade de Arqueologia	Torre de Penegate, São Miguel de Carreiras		29	UAUM
	TPNGT09			
	Piso 1 - leitura estratigráfica			2010
	1. Vista SO/NE.	2. Vista NE/SO.

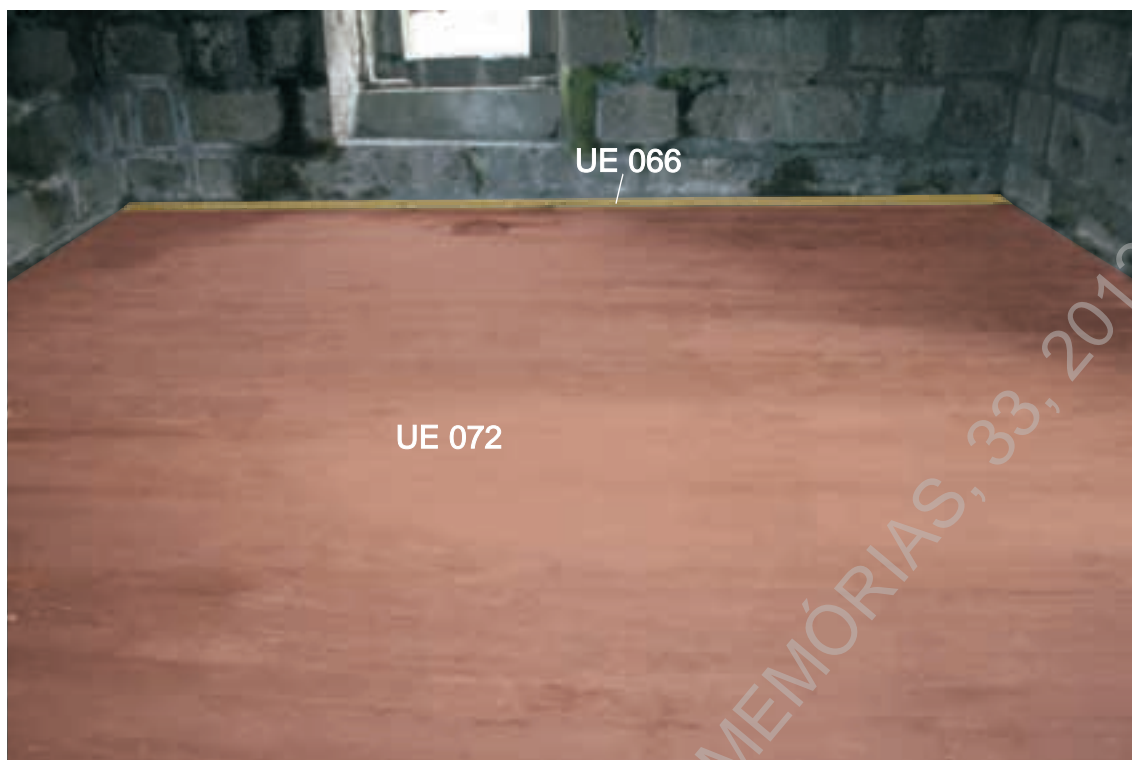
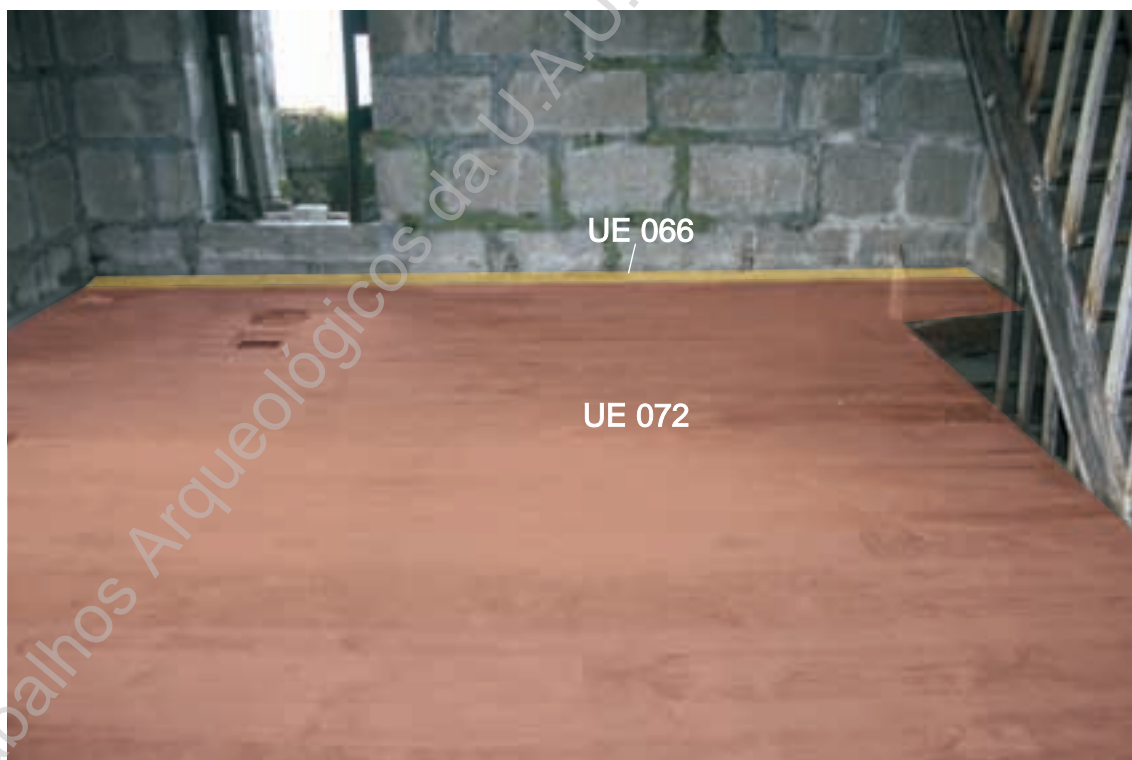
Universidade do Minho Unidade de Arqueologia	Torre de Penegate, São Miguel de Carreiras		30	UAUM
	TPNGT09			
	Piso 2 - leitura estratigráfica			
	1. Vista SO/NE.	2. Vista NE/SO.		2010

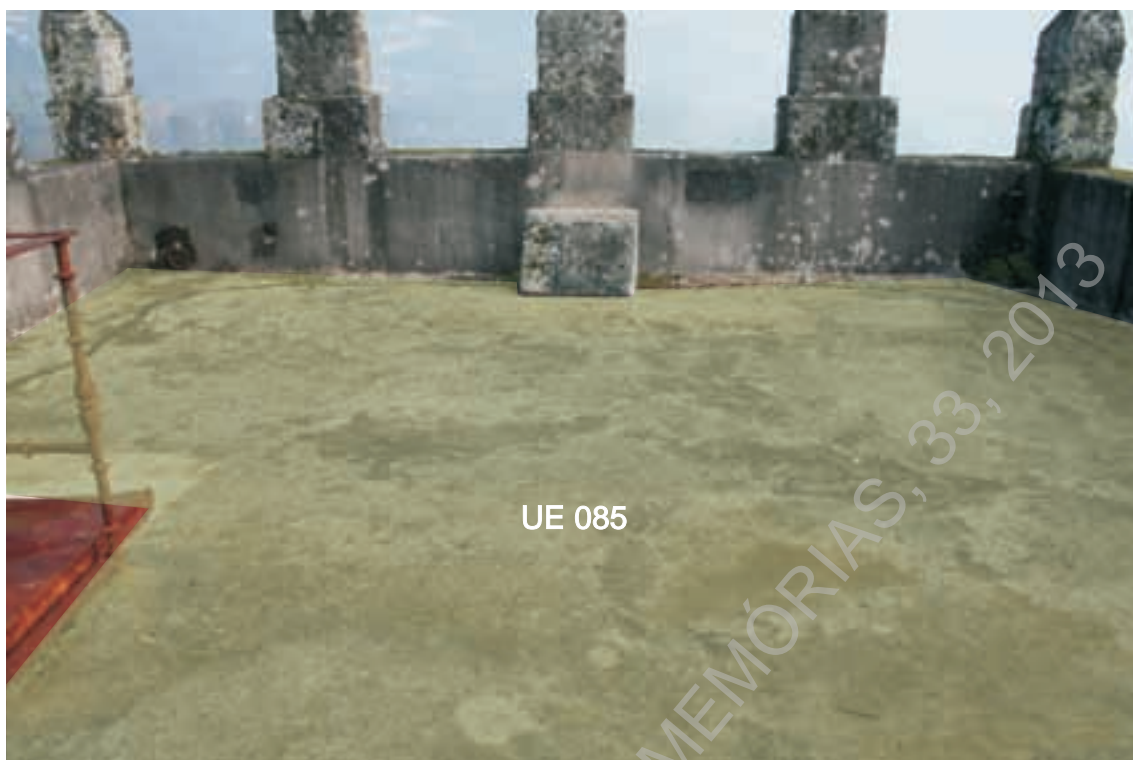
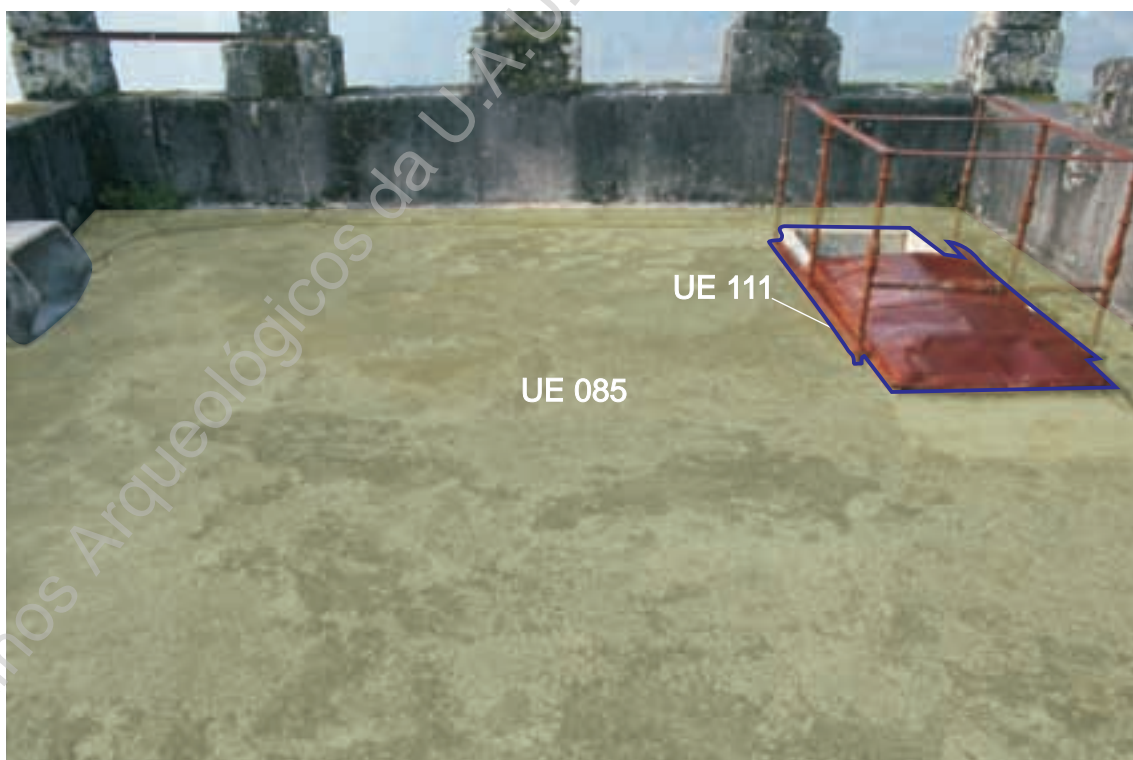
Universidade do Minho Unidade de Arqueologia	Torre de Penegate, São Miguel de Carreiras		31	UAUM
	TPNGT09			
	Cobertura - leitura estratigráfica			2010
	1. Vista SO/NE.	2. Vista NE/SO.

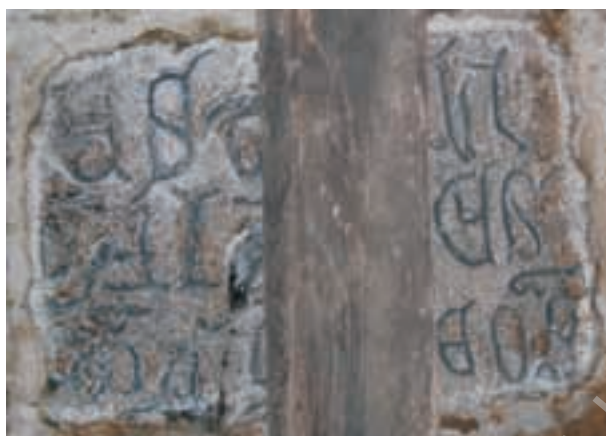
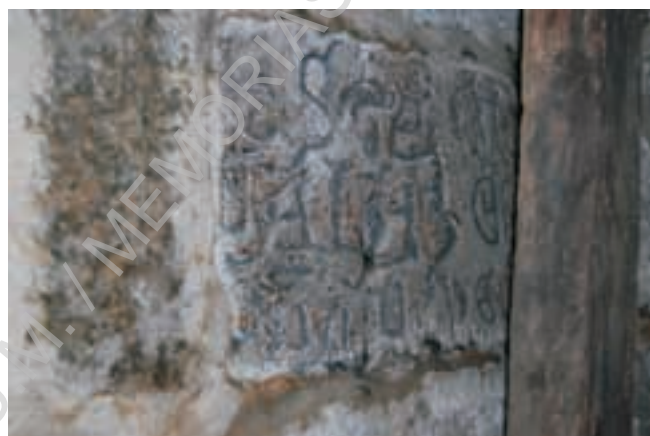
1. Epígrafe publicada por Leonídio Abreu, (Abreu 1963, p.43).

2. Epígrafe fotografada em 2010, vista frontal (UAUM - DCS_3673).

3. Epígrafe fotografada em 2010, vista NO (UAUM - DCS_3674).

3. Decalque

Universidade do Minho Unidade de Arqueologia	Torre de Penegate, São Miguel de Carreiras	<div>34</div>	UAUM
	TPNGT09		
	Alçado 4		2010
	Inscrição (UE 059)
